### DESMONTAGEM E MONTAGEM DE MOTOR DE VECTRA. RETIRADO DO FORUM DO VECTRA.

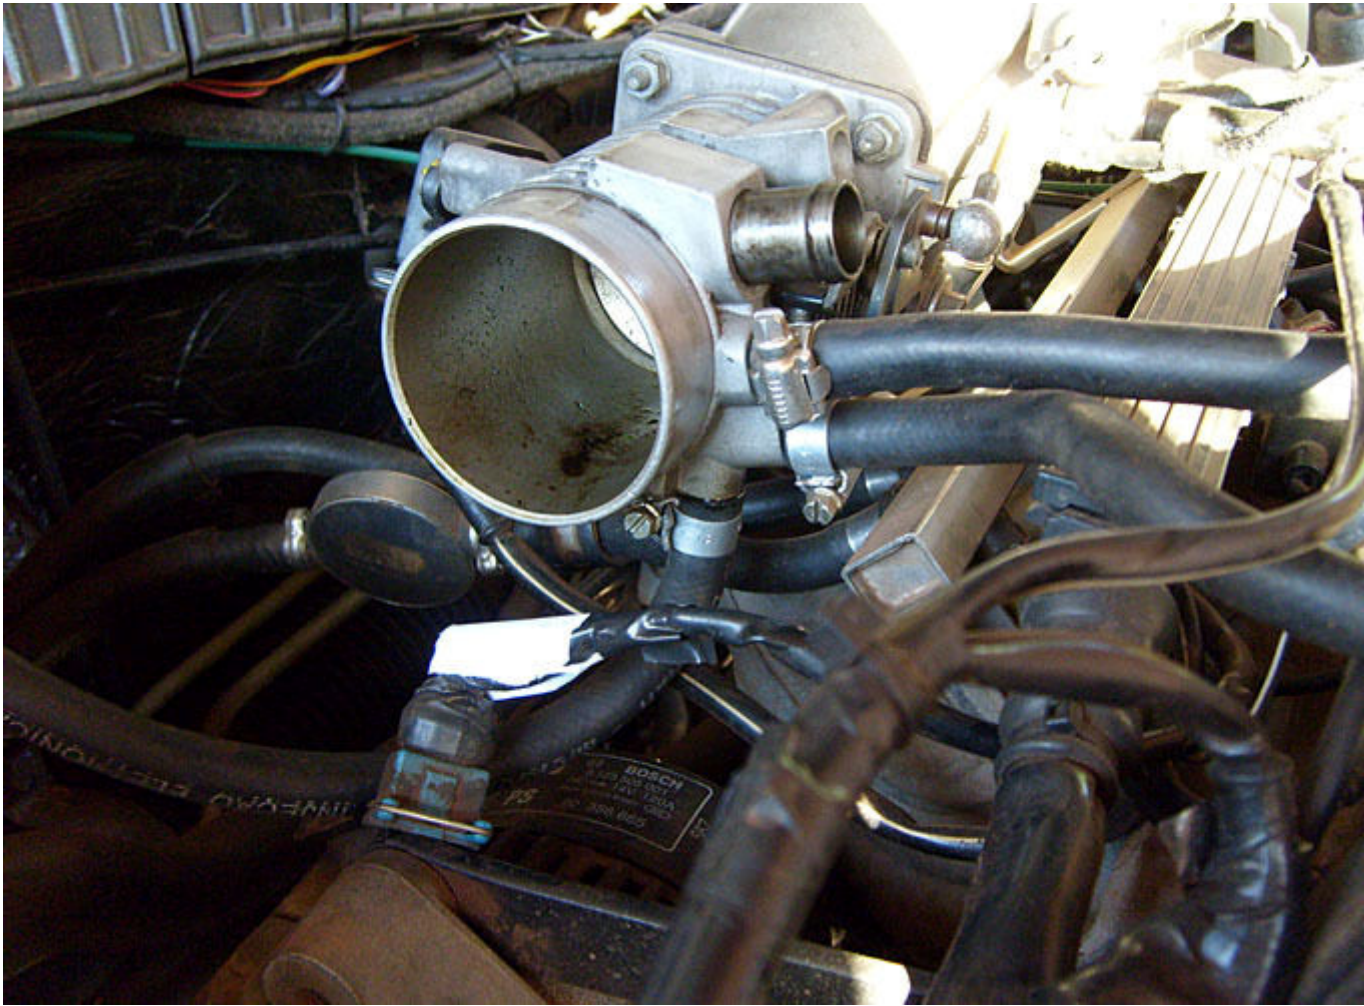
Vista da TBI sem o duto de ar. Note o acúmulo de óleo:

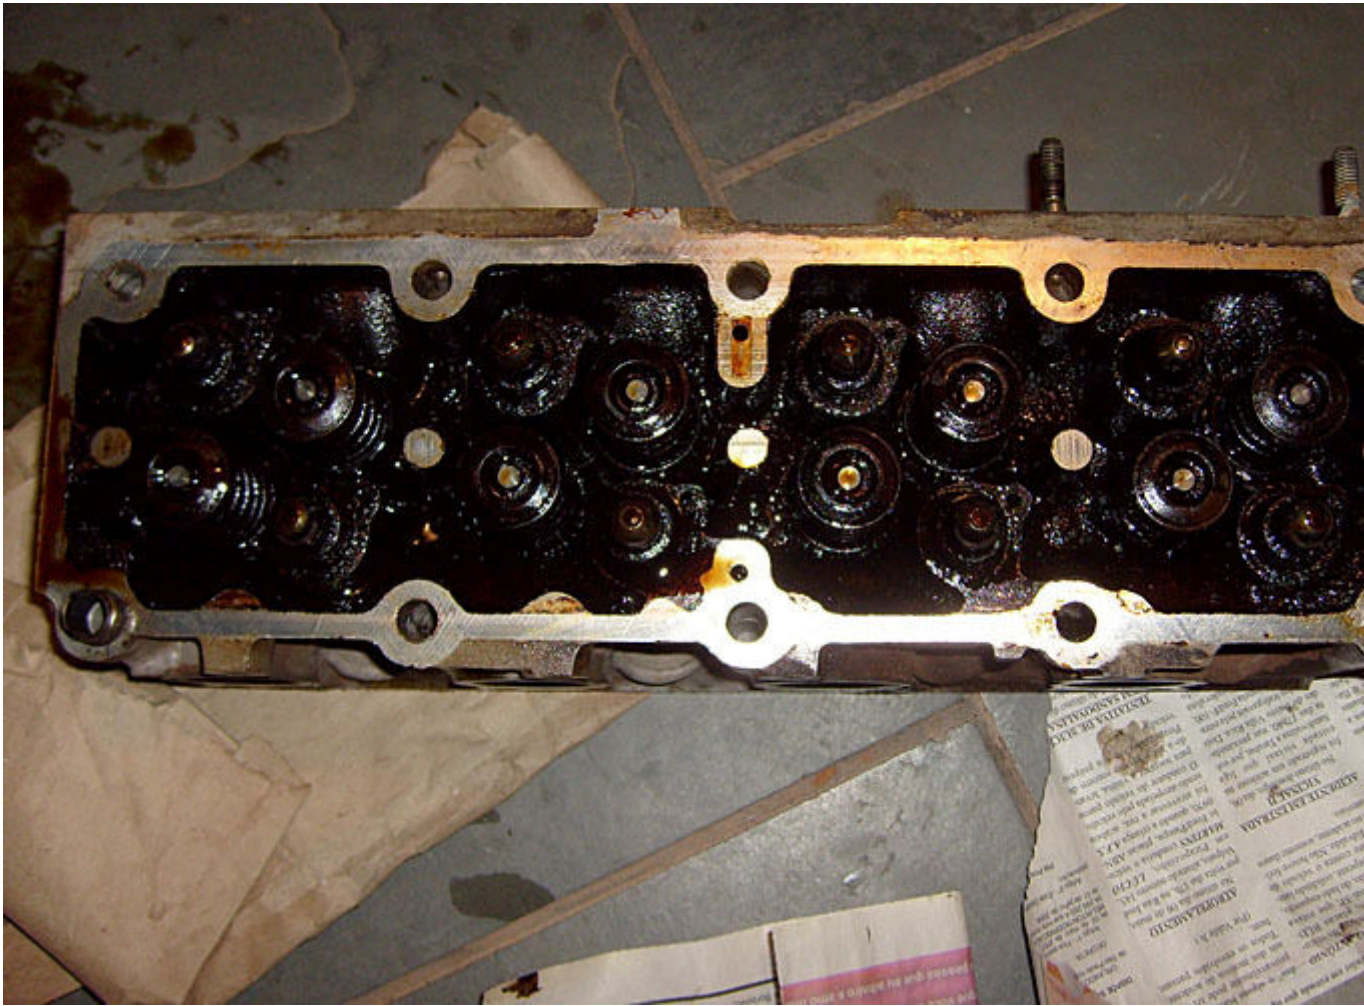
Cabeçote bastante carbonizado:

O cabeçote já foi para a retífica, retorna na terça ou quarta feira.  
Reparem bem nas fotos que demonstram a corrosão, isso foi falta de aditivo na água por muito tempo, portanto essa economia não compensa, é melhor ter um aditivo e preservar o cabeçote e bloco. Tenho o carro há um ano e pouco, depois dessa manutenção poderei ficar mais tranquilo pois já conheço o estado interno do motor.

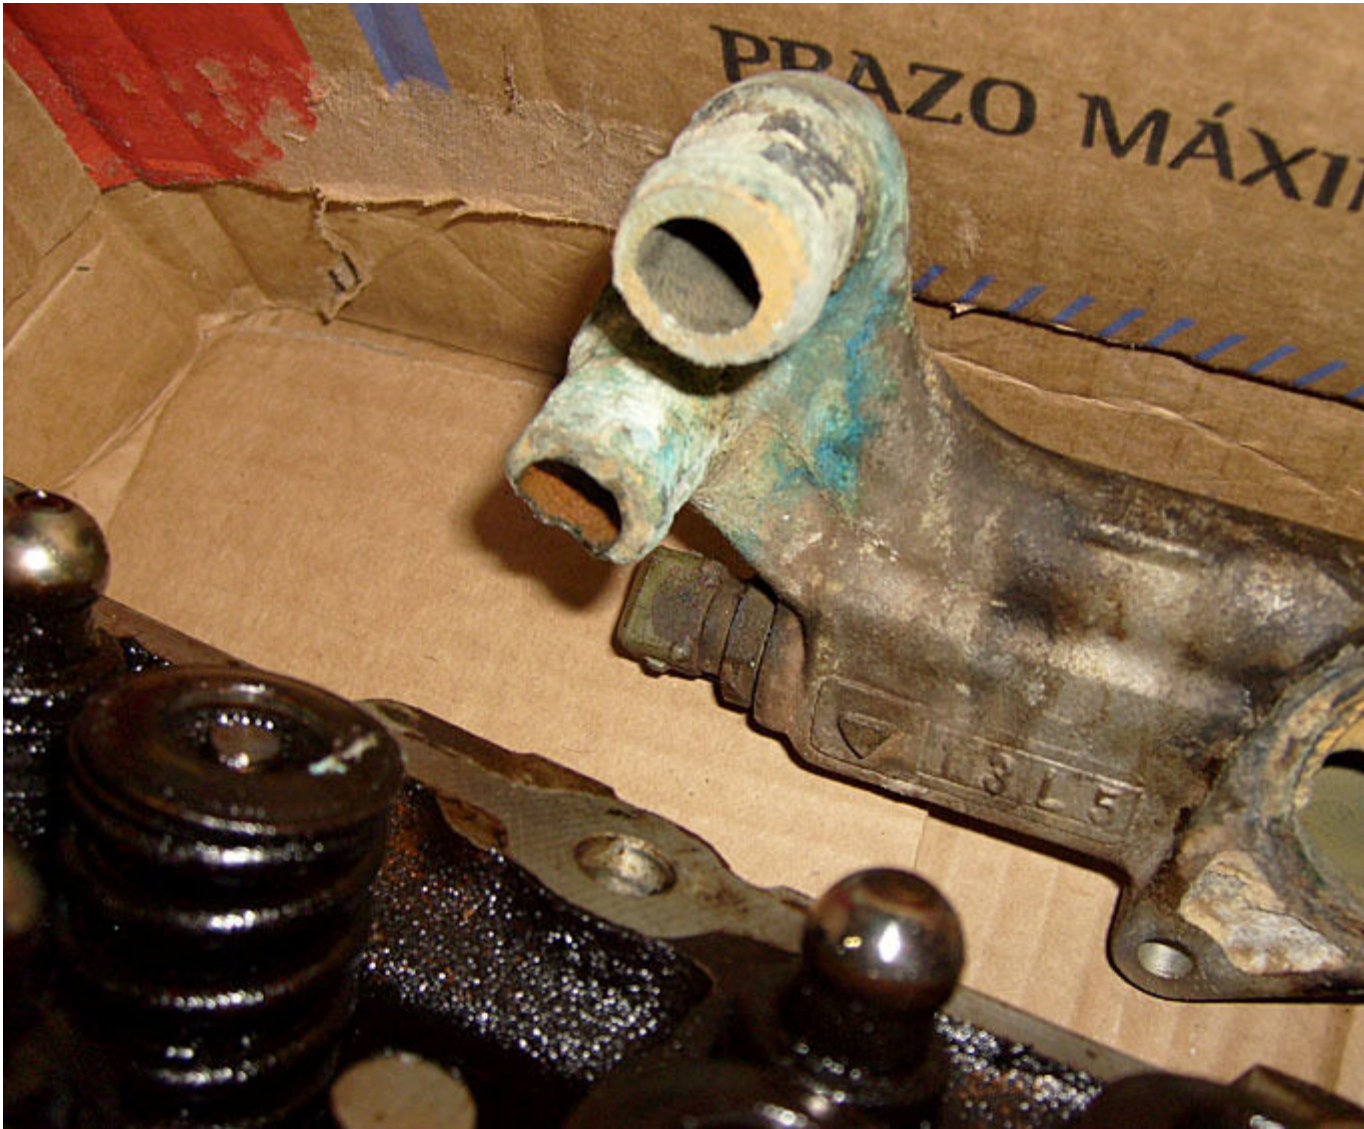
Bocais de água com corrosão (foi falta de aditivo durante muito tempo):

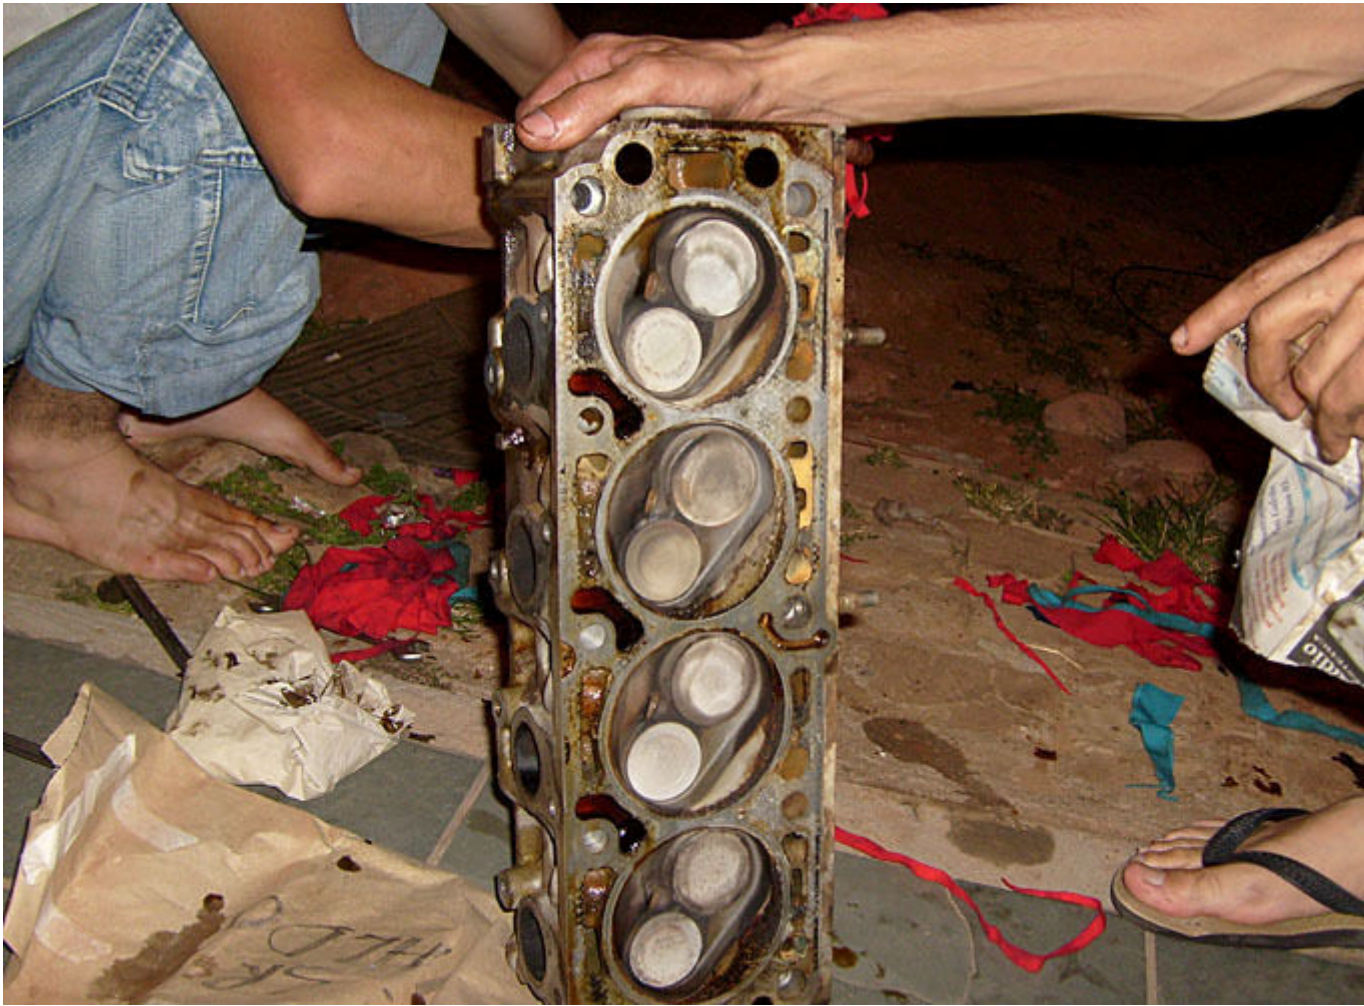
Estado das válvulas, e parte inferior do cabeçote (existe corrosão em uma das galerias de água):

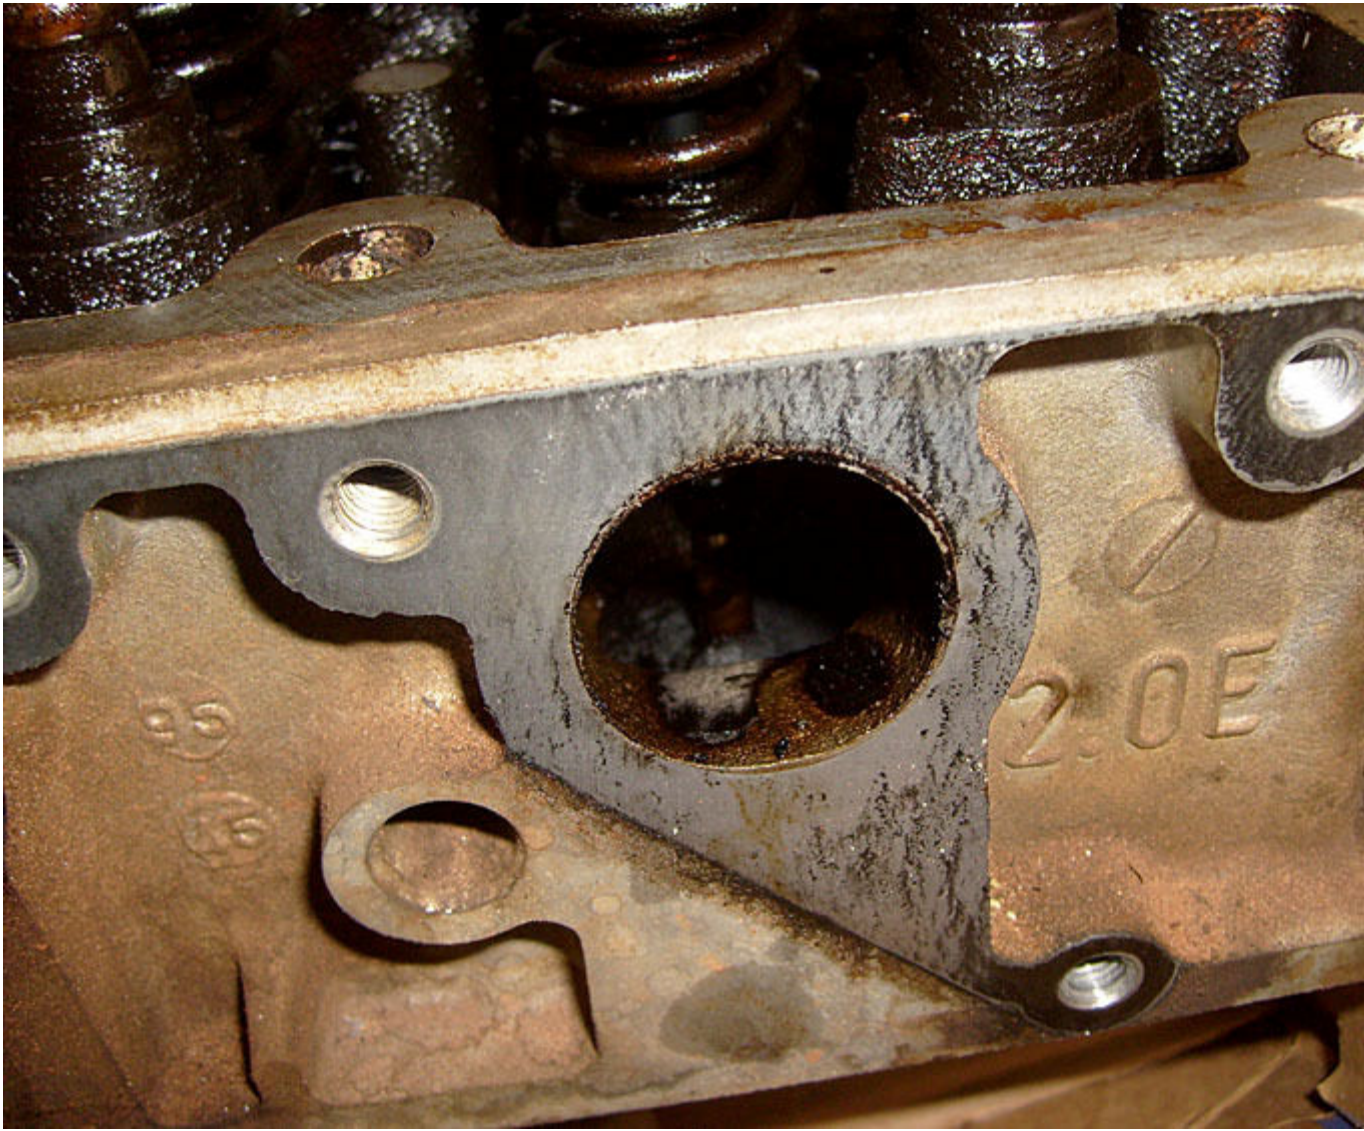
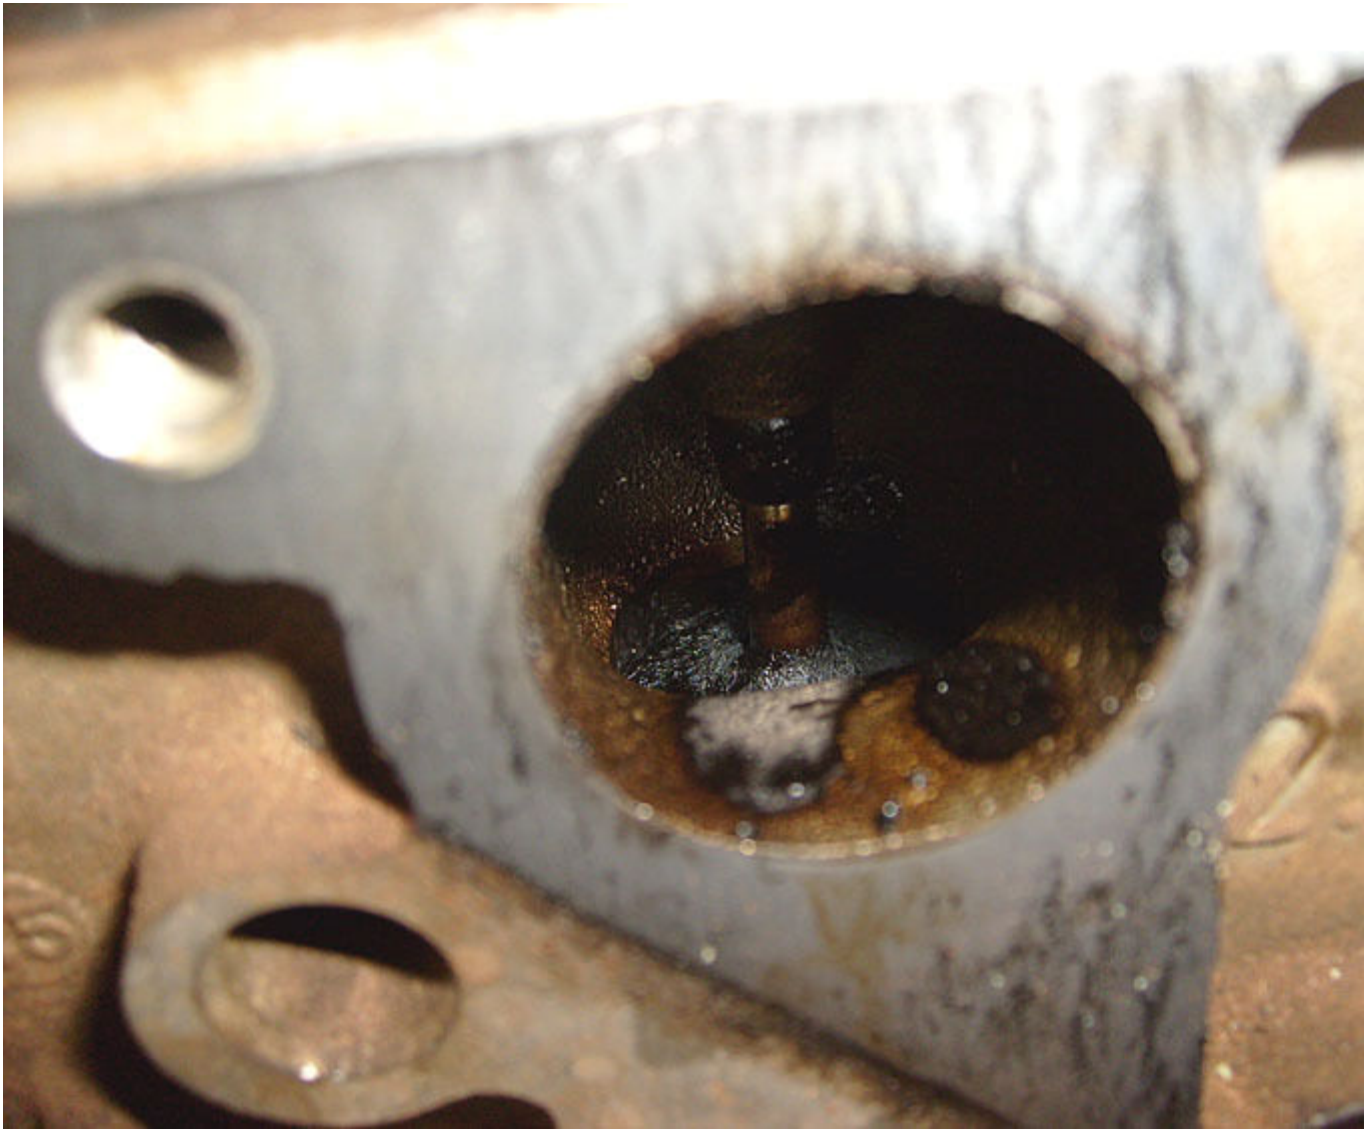
Válvula de admissão - carbonizada e com muito óleo na cabeça devido ao vedante danificado:

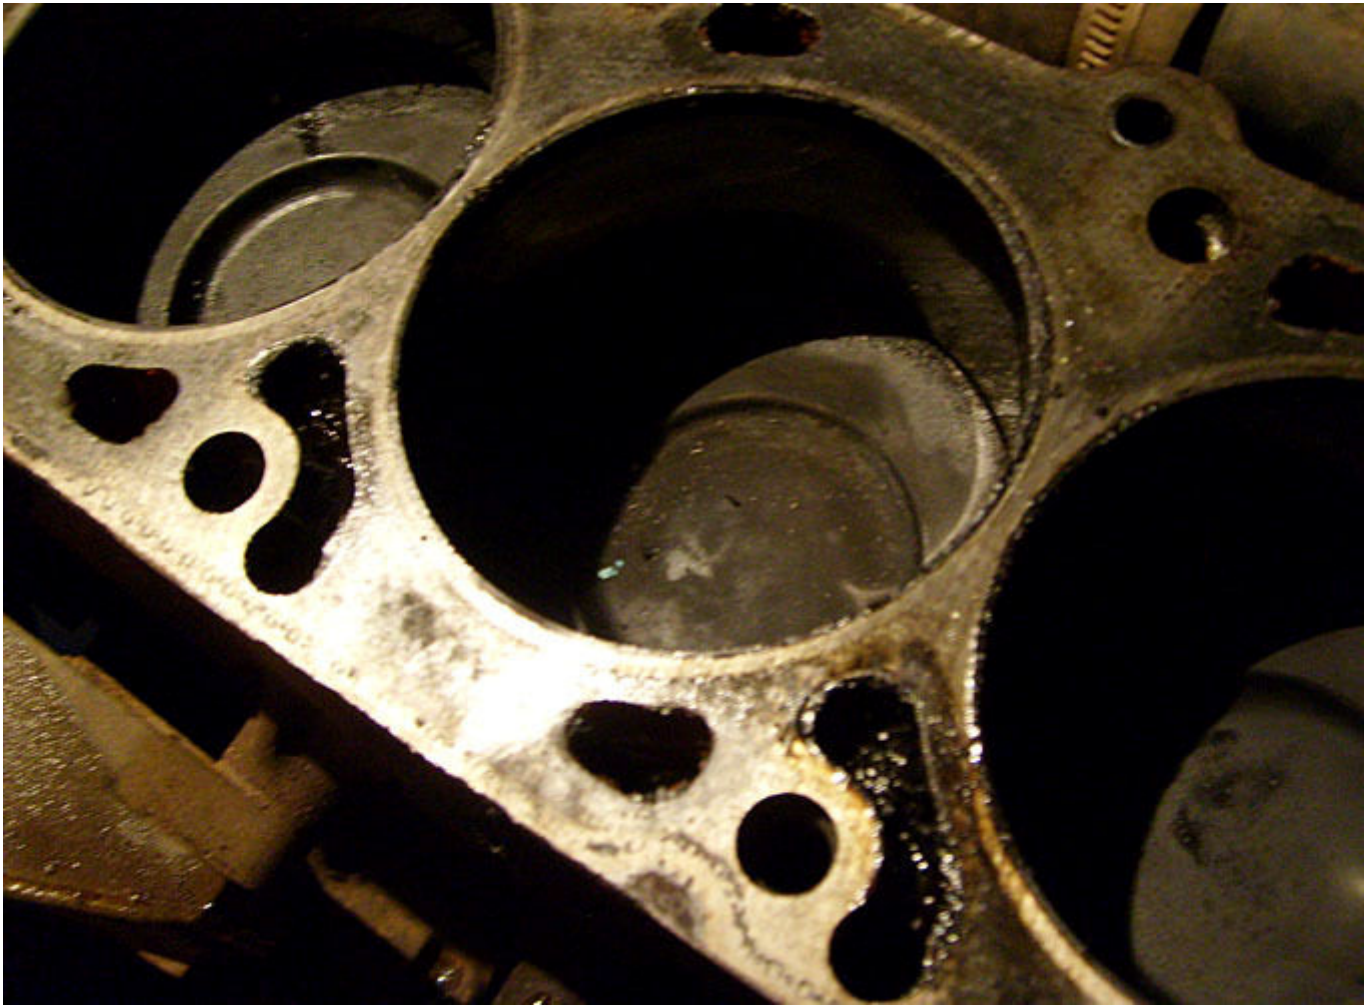
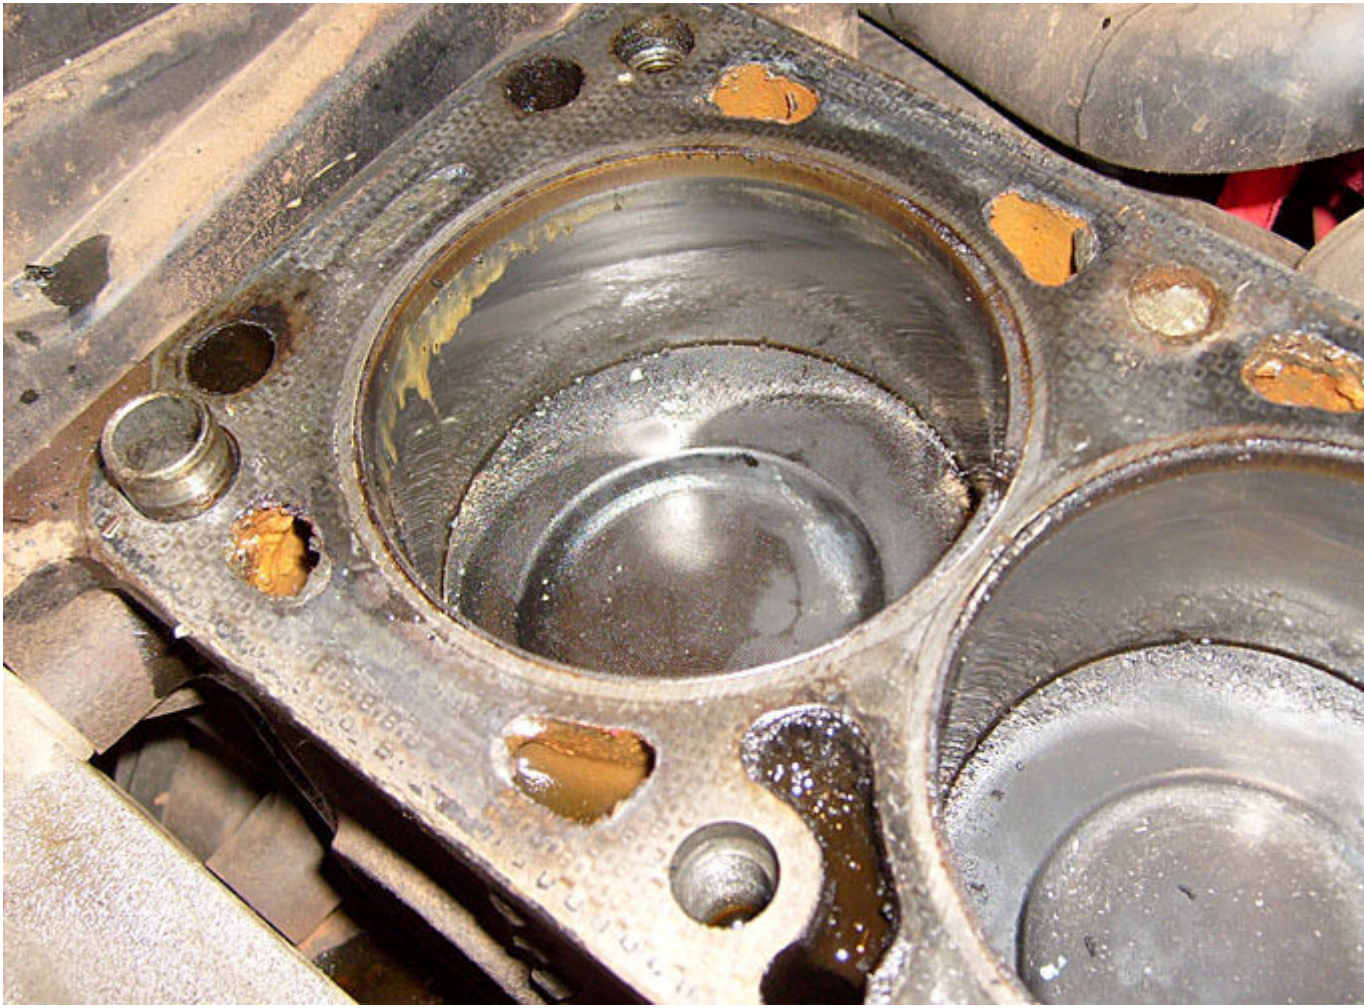
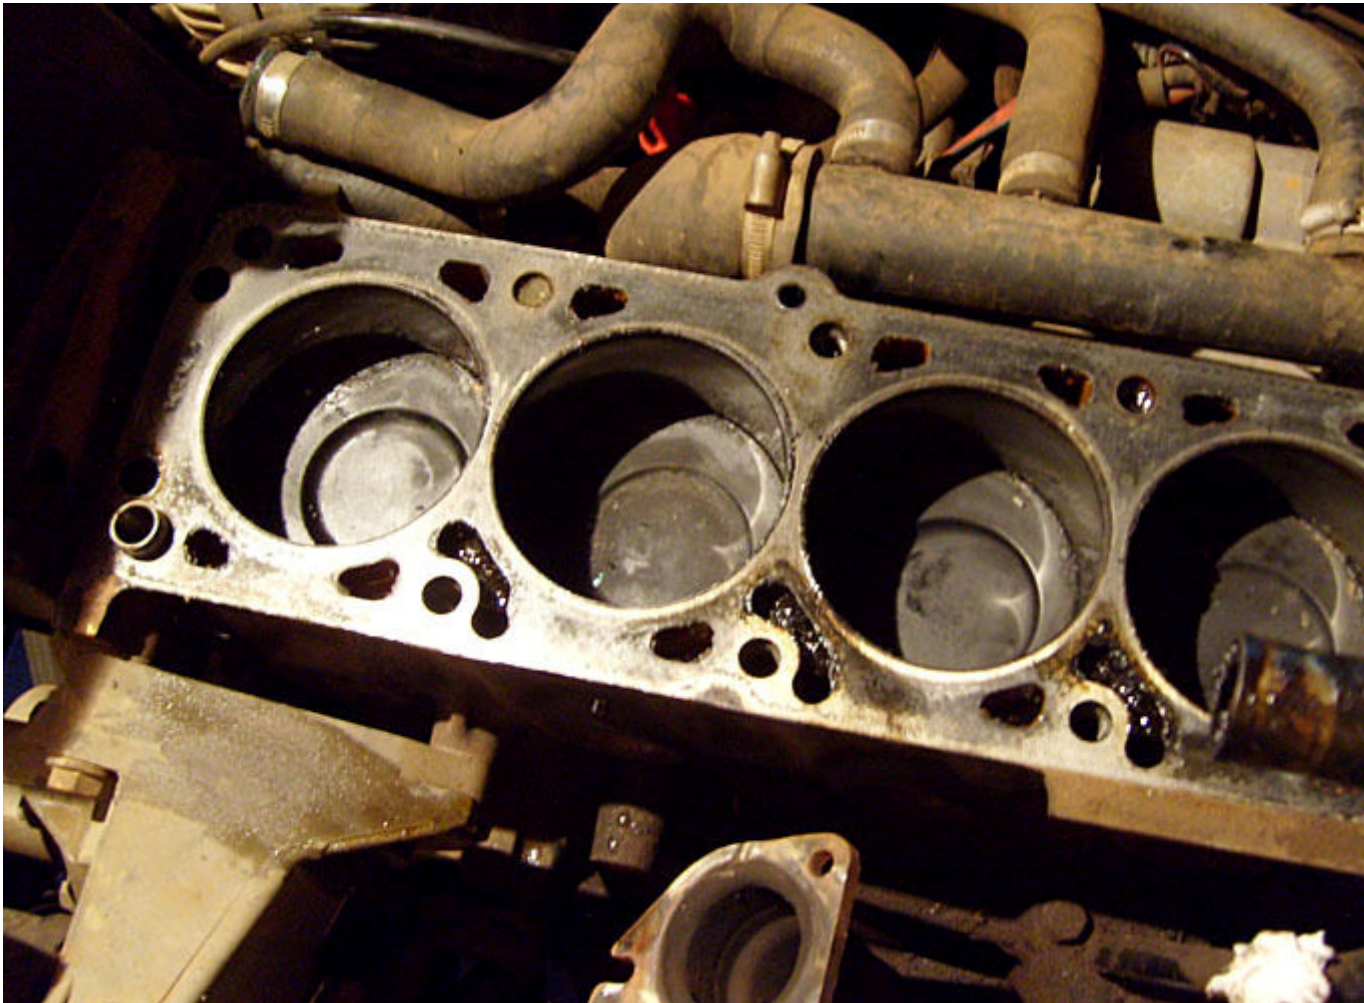
Estado dos cilindros e êmbolos:

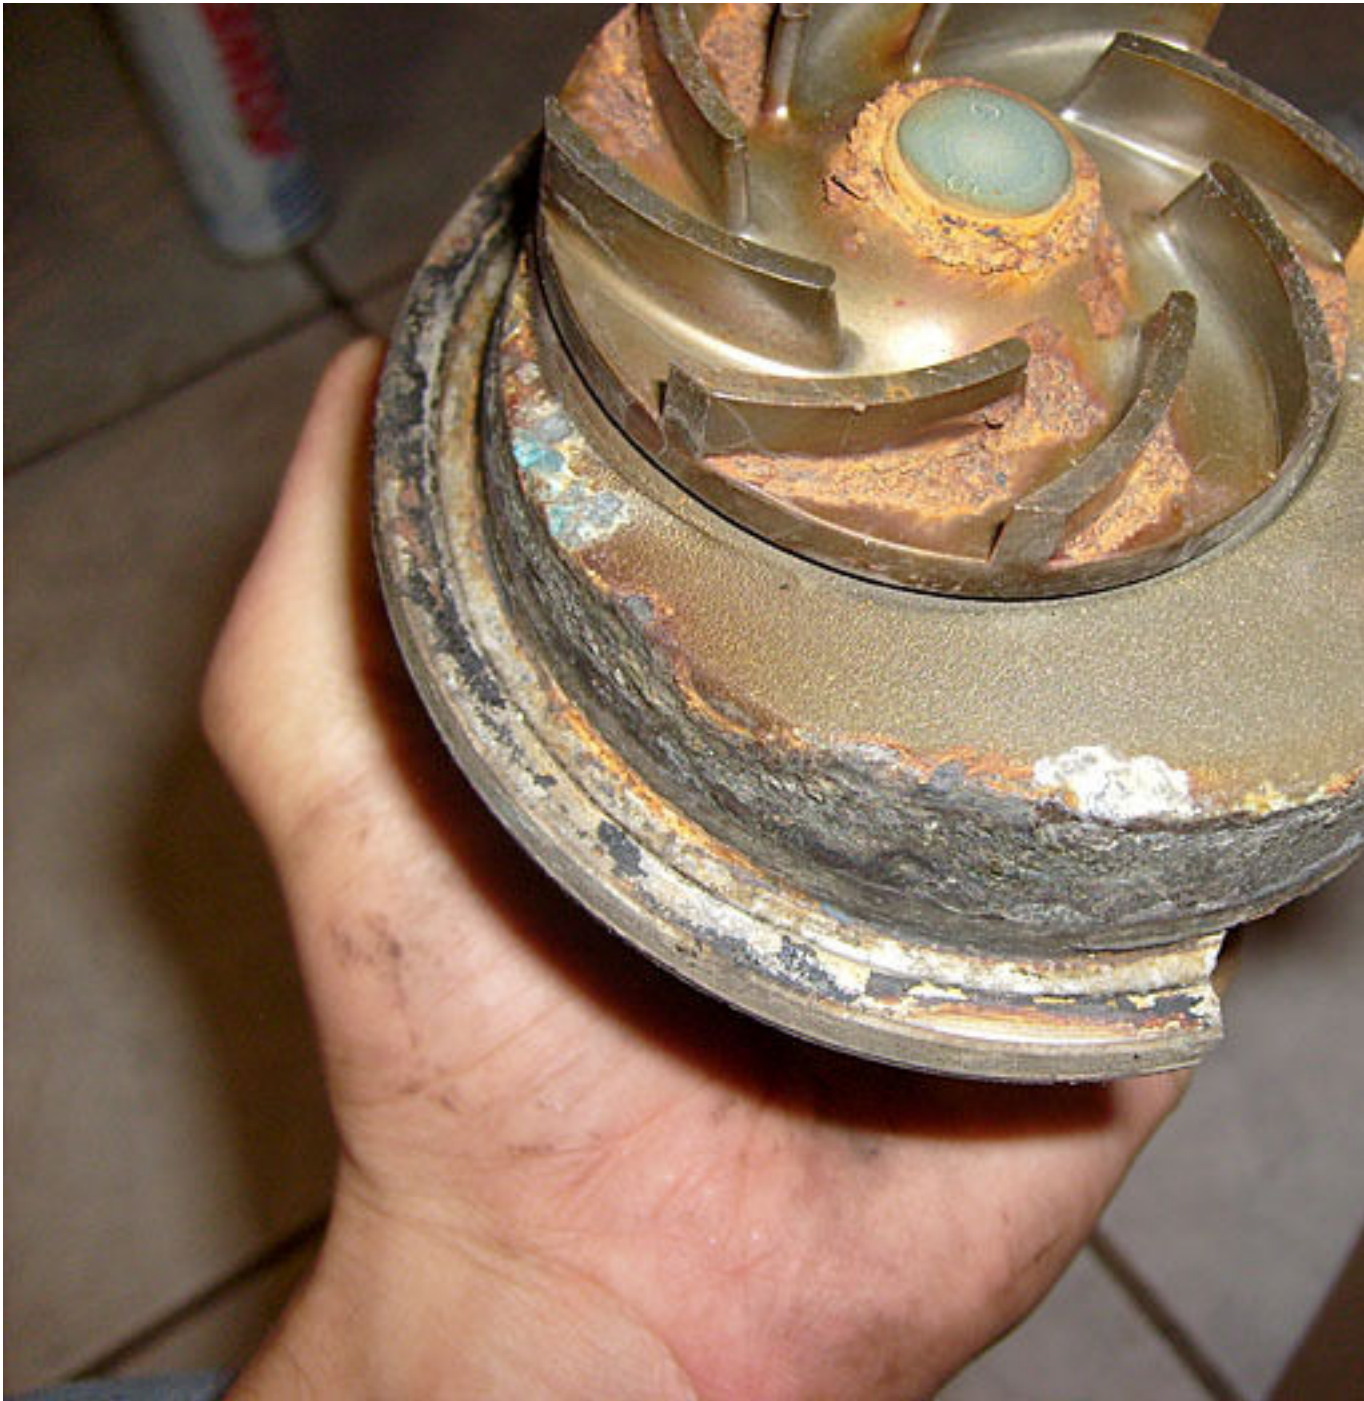
Continuando o tópico anterior, retirei a bomba água, que estava vazando e com sinais de corrosão. Ainda era a original de fábrica.
